## Šimkaičių Šv. vyskupo Martyno bažnyčios dendrochronologiniai tyrimai atskleidžia Girkalnio koplyčios istoriją<sup>1</sup>

dr. Adomas Vitas  
VDU Gamtos mokslų fakultetas  
El. paštas ad8advi@gmail.com

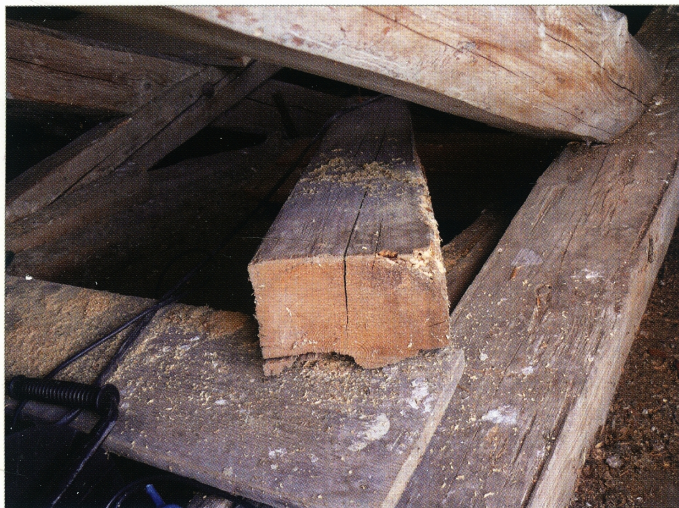
Seniausios medinės konstrukcijos fragmentas.  
Mediena kirsta 1841/1842 m. žiemą. A. Vito nuotr.

Išanalizavus archyvinę medžiagą matyti, kad pušies, kirstos 1841/1842 m. žiemą, mediena Girkalnio kapinių koplyčioje buvo naudota jos ankstyvosios rekonstrukcijos (1844 m.) metu, kuri aprašoma 1844 m. Girkalnio bažnyčios vizitacijos akte.

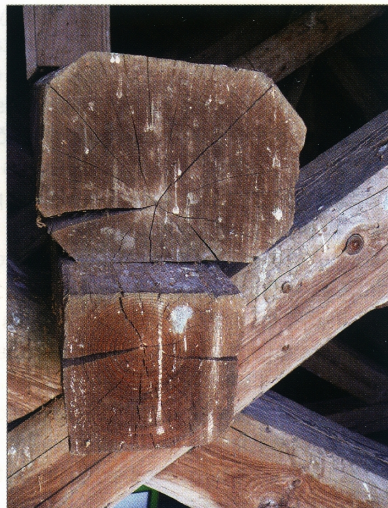
Medinės konstrukcijos atraminiai balkiai:  
ąžuolas (viršuje, 1874/1875 m.),  
pušis (apačioje, 1873/1874 m.).  
A. Vito nuotr.

trys maži langai, trejos durys su geležiniais vyriais ir spygnomis. Grindys buvo išklotos lentomis<sup>9</sup>. Dendrochronologinė analizė parodė, kad šiai rekonstrukcijai mediena buvo kirsta 1873/1874 m. ir 1874/1875 m. žiemą. Taigi remiantis dendrochronologinių tyrimų rezultatais galima teigti, kad Girkalnio kapinių koplyčios pastatas nebuvo pastatytas naujas, o rekonstruotas (minėjome, kad mediena likusi iš 1844 m. rekonstrukcijos). Pastatas antrą kartą buvo padidintas, veikiausiai XIX a. 8-ojo dešimtmečio antroje pusėje (apie 1876–1878 m.), nes ankstesni įvairių bažnyčių medienos tyrimai parodė, kad mediena, naudojama pastatų konstrukcijoms, po kirtimo paprastai būdavo džiovinama vienerius ar kelerius metus<sup>10</sup>. 1894 m. Girkalnio parapijos kapinės jau buvo aptvertos akmens mūro tvora, tačiau jos stogai vietomis buvo nuplėšti<sup>11</sup>, todėl tikėtina, kad ji sumūryta gerokai anksčiau, galbūt XIX a. 8 deš., kai vyko koplyčios rekonstrukcijos darbai.
